## INTERROGANTES DE LA METALURGIA PREHISPÁNICA ANDINA. NUEVAS PROPUESTAS DESDE LOS HORNO DE QUILLAY (CATAMARCA, ARGENTINA)

### QUESTIONS OF ANDEAN PREHISPANIC METALLURGY. NEW PROPOSALS FROM THE QUILLAY FURNANCES (CATAMARCA, ARGENTINA)

Josefina Spina<sup>1</sup>, Marco Giovannetti<sup>1,2</sup> y Edgardo Ferraris<sup>3</sup>

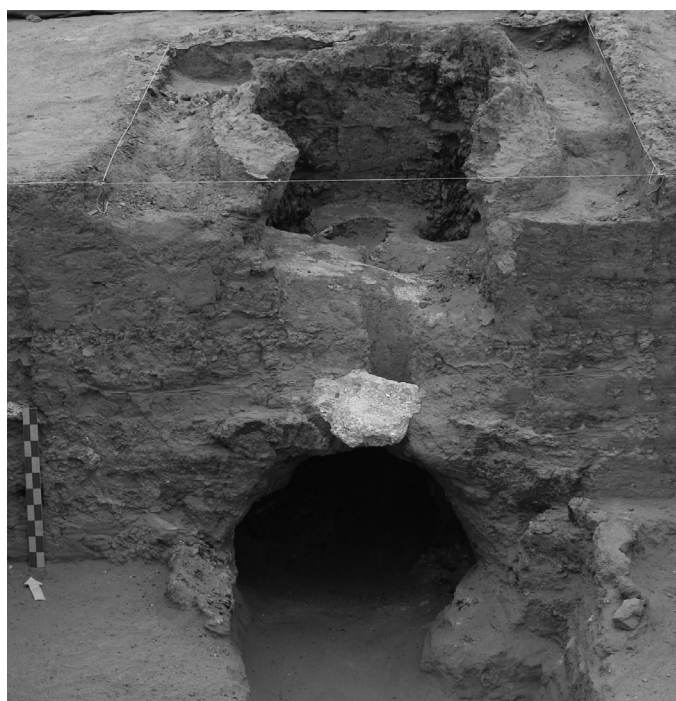
Figura 4. Fotografía del Horno 14 totalmente excavado.

*Photograph of Furnace 14 fully excavated.*

Al finalizar la excavación de ambas cuadrículas, pudimos obtener una imagen completa del horno 14. Su estructura consta de cuatro componentes: una antecámara inferior, dos cámaras –superior e inferior– y un sector intermedio de tierra cocida perforado por conductos cilíndricos verticales (Figuras 3 y 4).

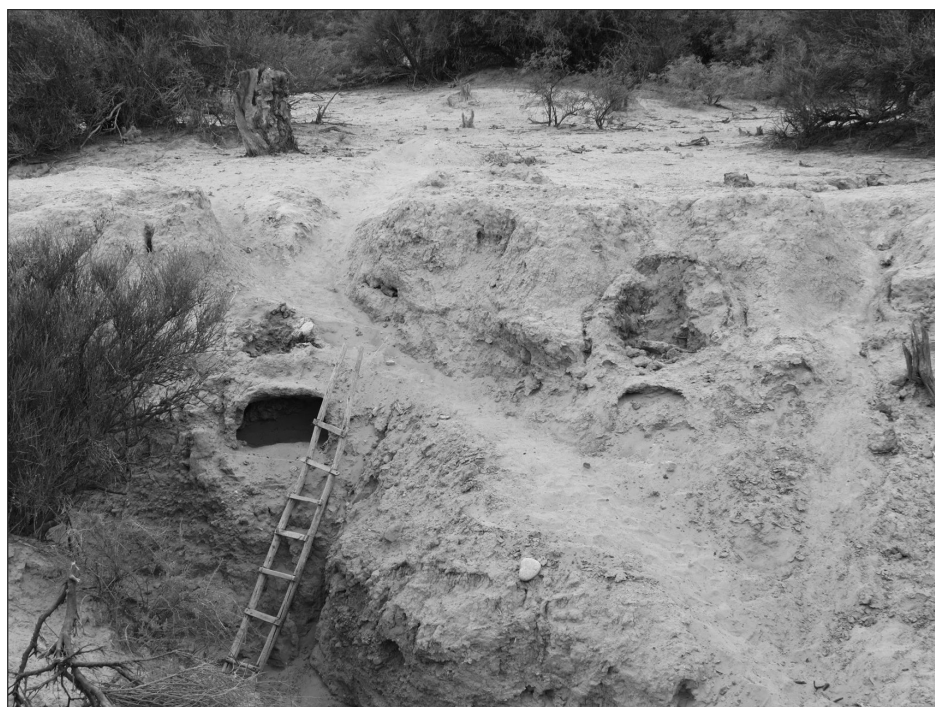
Figura 5. Se observa la cámara superior y la antecámara del horno 7 y 9, expuestos y alterados por la erosión.  
*Showing the upper chamber and the antechamber in furnace 7 and 9, exposed and altered by erosion.*

El horno 7 se ubica sobre el perfil de una cárcava profunda, lo que contribuye a su destrucción. La estructura mantiene en pie el segmento inferior de la cámara superior y conserva gran parte de la antecámara, cuya excavación permitió completar la forma de los hornos. Este componente también pudo observarse en otros ejemplares que a lo largo del tiempo quedaron expuestos a la superficie (Figura 5).

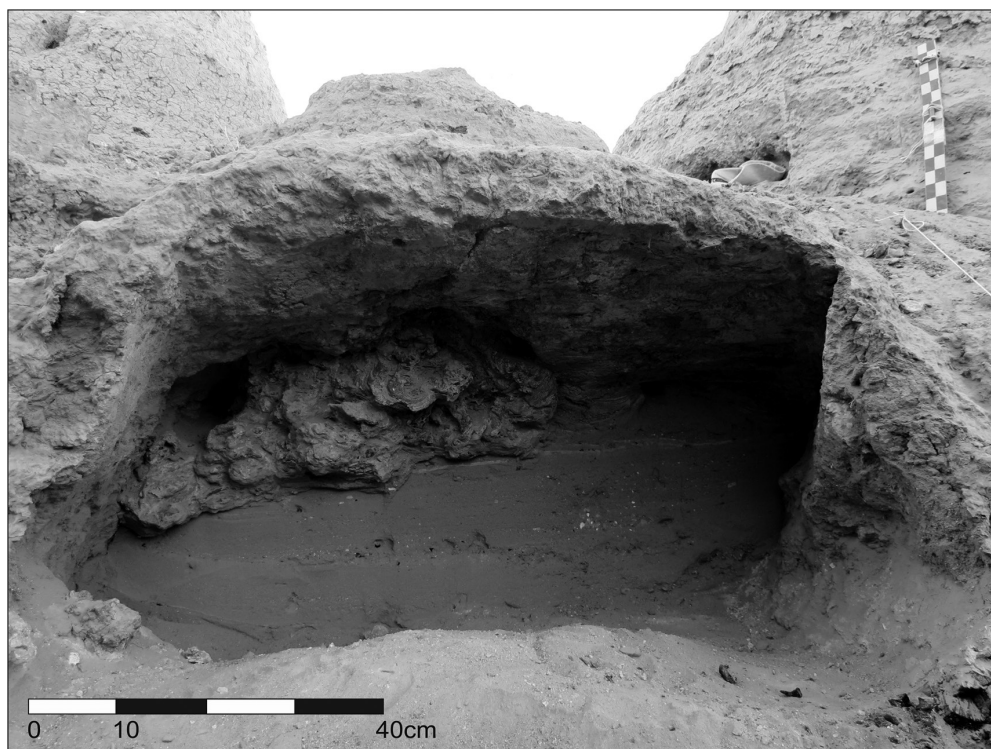
Figura 6. Imagen de la escoria solidificada de aspecto fluido, vista desde la antecámara del horno 7.  
*Image of solidified slag of fluid appearance, seen from the antechamber of furnace 7.*

Vista de frente, la antecámara adquiere un aspecto subrectangular con ángulos redondeados, midiendo 90 cm de ancho por 62 cm de alto. El espesor de la pared varía entre 9 y 11 cm. La abertura de la antecámara se ensancha a medida que se introduce en la cámara inferior. Presentó un contexto similar al horno 14 y restos de escoria de aspecto fluido que solidificó, manteniendo su conexión con uno de los conductos insinuados en la cámara superior (Figura 6).

14 y 7. En ambos casos, por debajo de uno de sus conductos, se halló una gran masa de material fundido, a simple vista reconocido como escoria, con aspecto fluido y solidificado in situ (Figura 6).
